Diagnóstico de Ductos Desafiantes

Soluciones.
Porque podemos.

Caso de Estudio

Hecho a medida para el rendimiento
Solución para líneas de flujo costa afuera en
aguas profundas

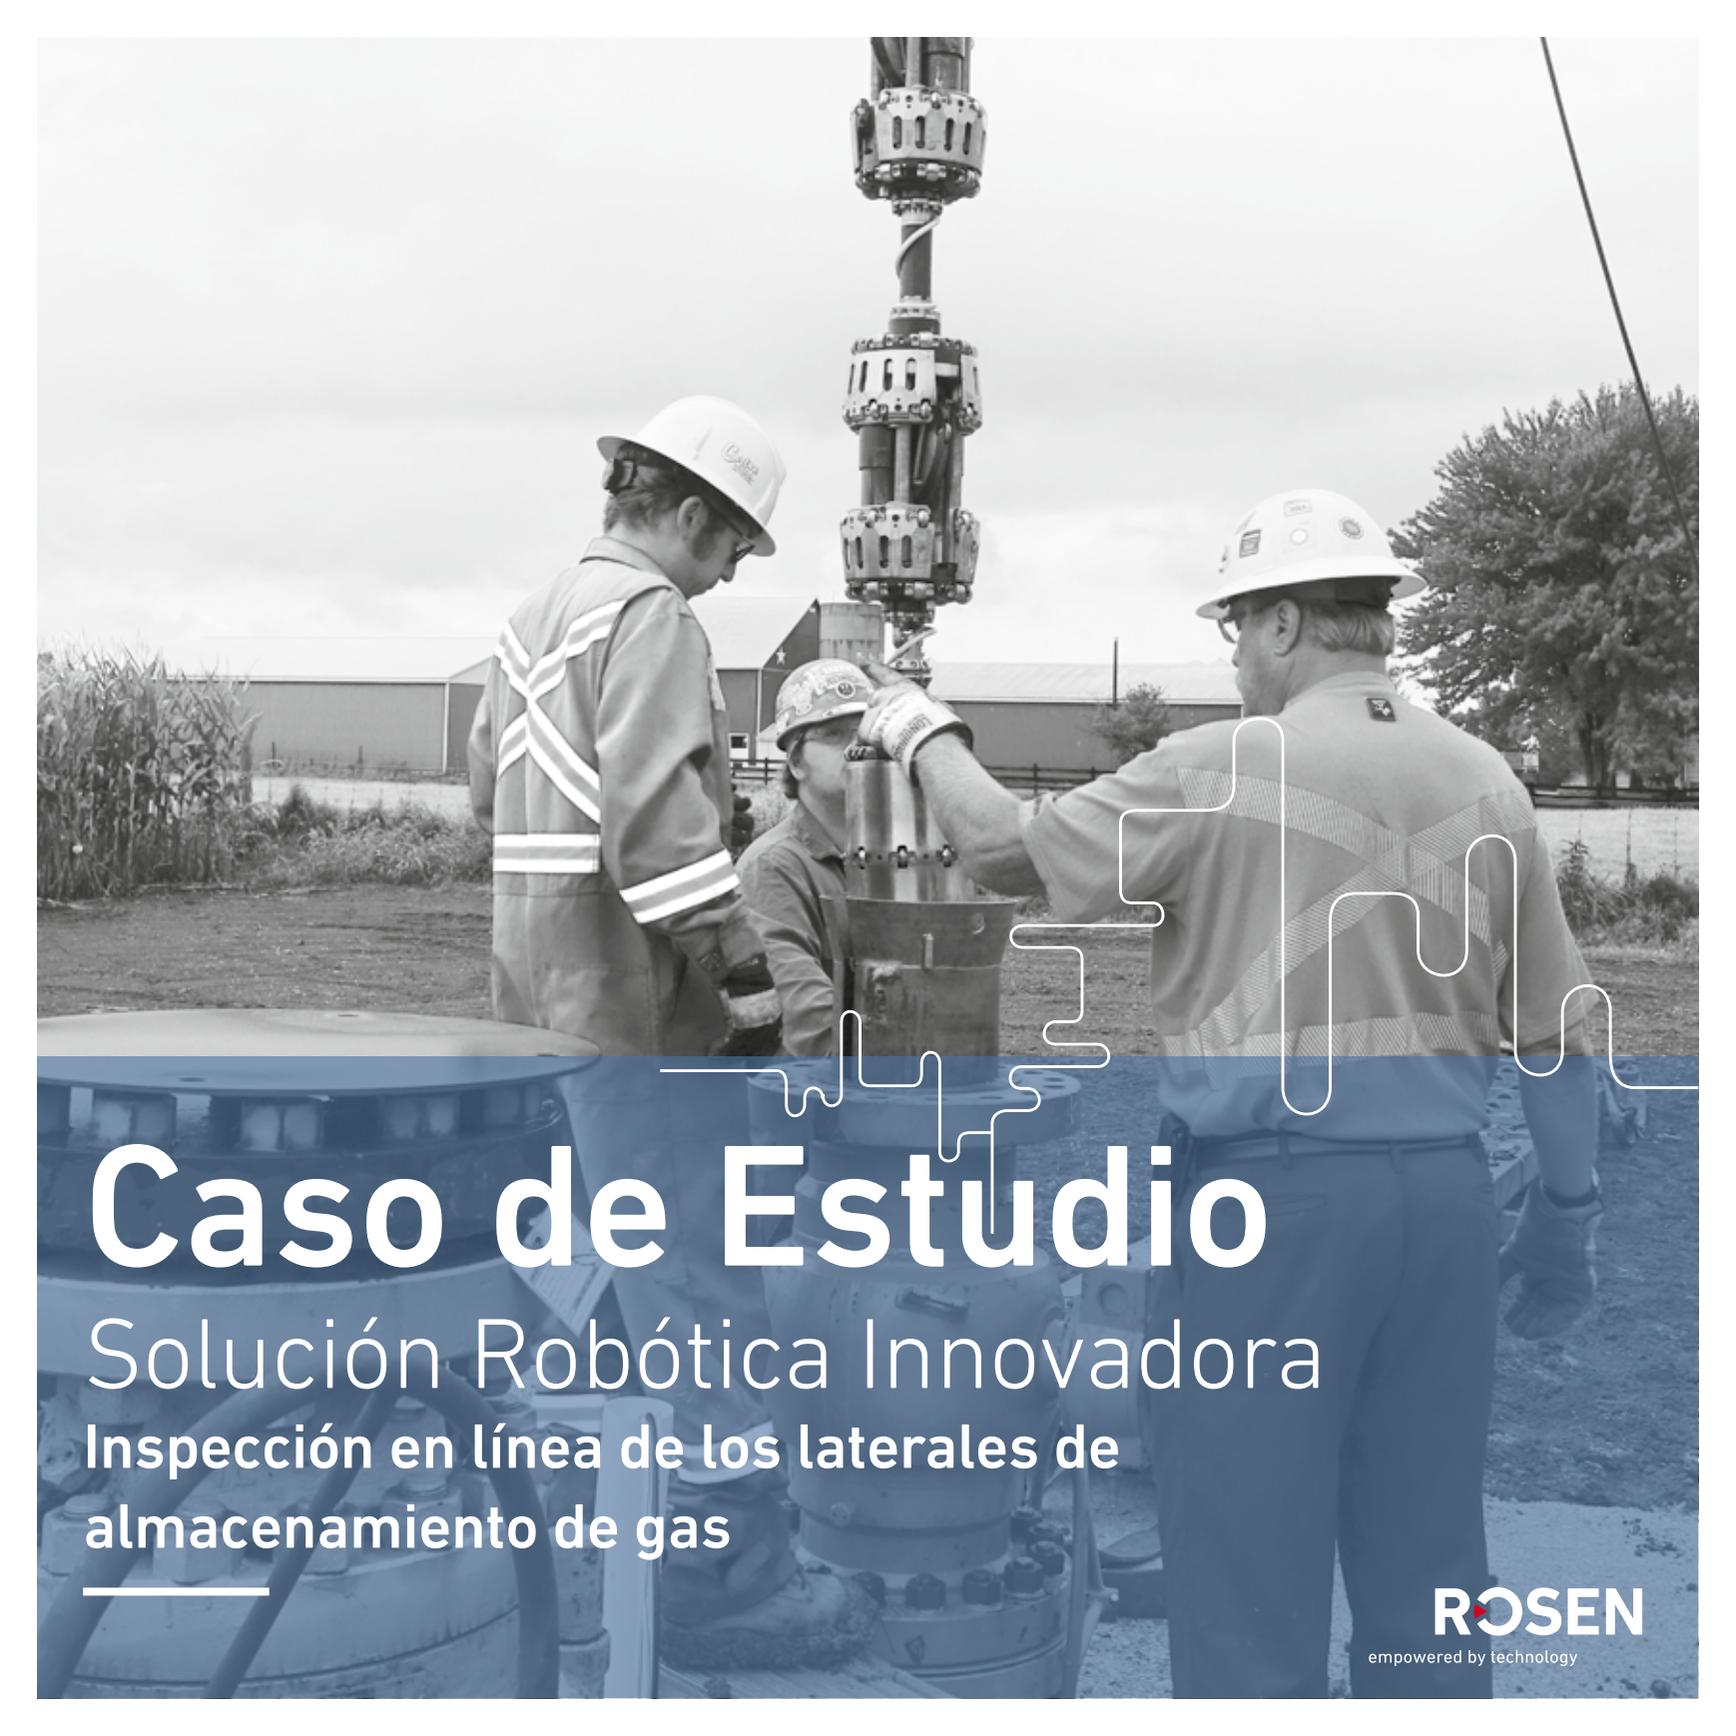
A black and white photograph showing three workers in safety gear (hard hats and high-visibility jackets) operating a complex robotic inspection tool. The tool is mounted on a vertical pipe structure. The workers are looking at the tool, and one is adjusting it. The background shows an industrial site with a building and trees. A white line graphic, resembling a stylized waveform or circuit path, is overlaid on the right side of the image.

En cinco meses, ROSEN diseñó, fabricó, ensambló y probó la nueva solución, la cual consistía en una unidad autopropulsada basada en un enfoque innovador de CAM. Las levas eran capaces de generar suficiente tracción para asegurar una mayor capacidad de paso, superar con seguridad varios obstáculos, todo mientras remolcaba una unidad MFL de baja fricción y alta resolución.

- Tecnología MFL de alta resolución capaz de ofrecer una cobertura de datos del 100%
- Magnetizadores bidireccionales de baja fricción
- Almacenamiento de energía a bordo
- Monitoreo visual en tiempo real
- Monitoreo de consumo de energía
- Sensor para detección de tes (T)
